SANTUARIO DE LAS APARICIONES del Inmaculado Corazón de María

C/ Sor Lucía, 3
Casco Antiguo Pontevedra

CO20-066

DICIEMBRE-2020

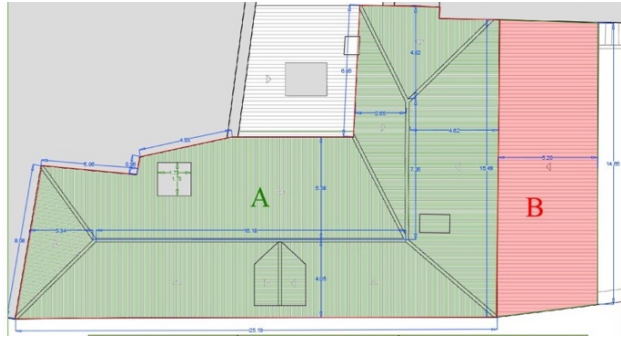
CUBIERTA A: Superficie 343,04 m²

Estructura de cerchas y pantones de madera donde apoya directamente una teja cerámica plana.

La madera presenta ataque de hongos y pudrición debido a la humedad y las filtraciones de agua, hay que cambiar la estructura y asegurar la impermeabilización.

Demolición de la cubierta existente. Instalación de nueva estructura de madera, Colocación de panel sandwich con aislamiento térmico, impermeabilización y acabado de teja plana.
