SANTUARIO DE LAS APARICIONES del Inmaculado Corazón de María

C/ Sor Lucía, 3
Casco Antiguo Pontevedra

CO20-066

DICIEMBRE-2020

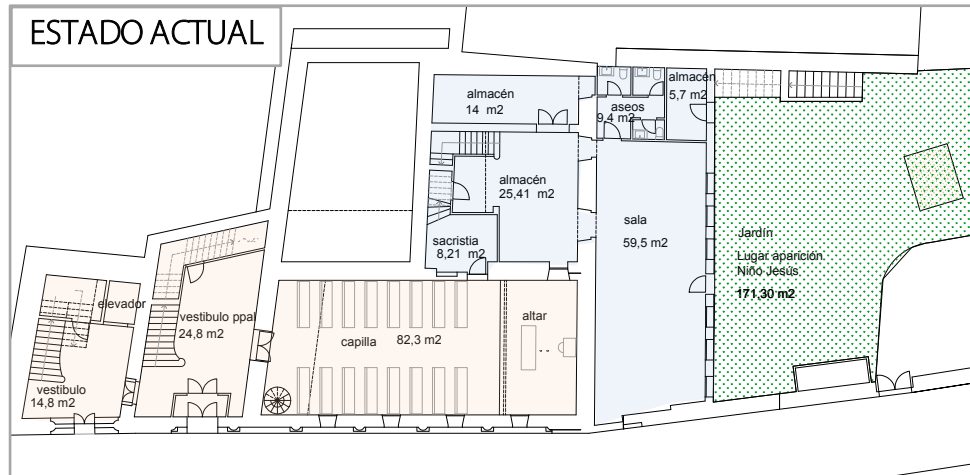
2.1 PLANTA BAJA

- DIFERENCIACION DE RECORRIDOS DE PEREGRINOS (PÚBLICO) AL USO PRIVADO (VIVIENDA CONVENTO)
- INCLUIR EN LA VISITA DEL PEREGRINO EL JARDIN DONDE SE APARECIÓ EL NIÑO JESUS
- NUEVA SALA CON EXPLICACION AUDIOVISUAL Y EXPOSICIÓN DEL SANTUARIO
- ADECUAR NUEVOS ASEOS PARA LOS VISITANTES
- GIFT SHOP , RECEPCIÓN Y ENTRADAS
- PUESTA EN MARCHA DEL ASCENSOR (ACCESIBILIDAD) AHORA EN DESUSO
- REVISION DE CUMPLIMIENTO DE CTE FUEGO EN VIAS DE EVACUACION

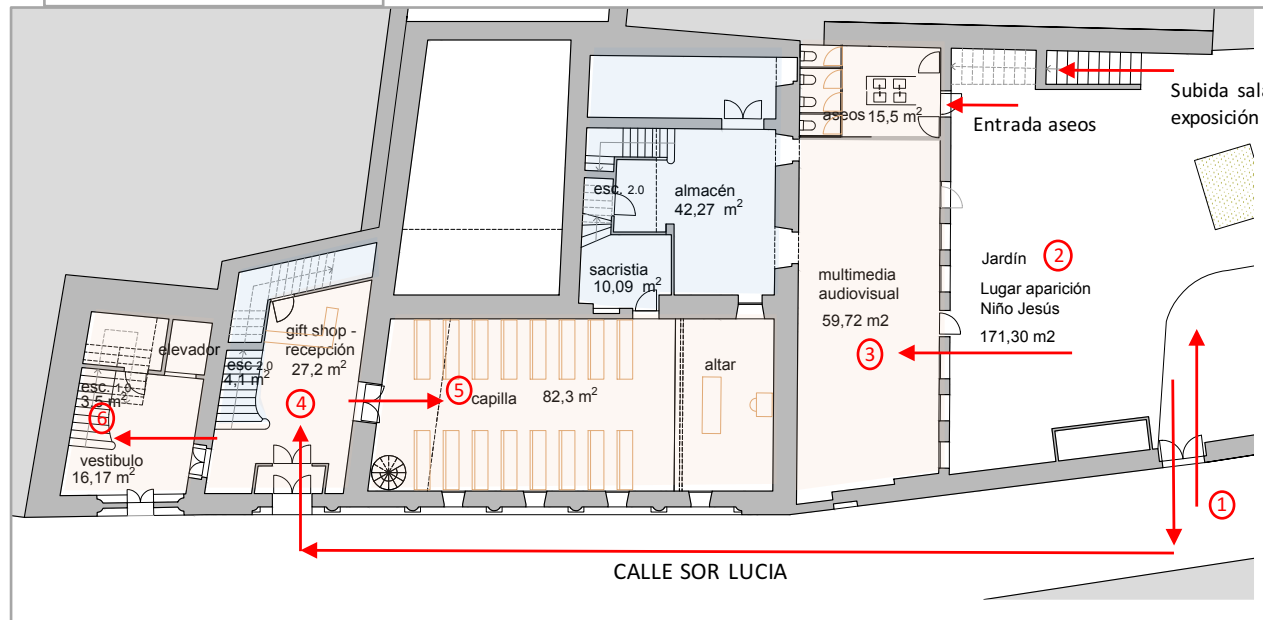
ESTADO REFORMADO

- 1** ENTRADA DESDE LA CALLE AL JARDIN 171,3 m²
- 2** VISITA IMAGEN NIÑO JESUS APARECIDO
- 3** SALA EXPOSICIÓN Y AUDIOVISUAL – 59,72 m² Y ASEOS PUBLICOS 15,5 m²
- 4** SALIDA A LA CALLE SOR LUCÍA Y ENTRADA A RECEPCION – GIFT SHOP 24,8 m²
- 5** VISITA CAPILLA 82,3 m²
- 6** SUBIDA ESCALERA / ASCENSOR PLANTA PRIMERA

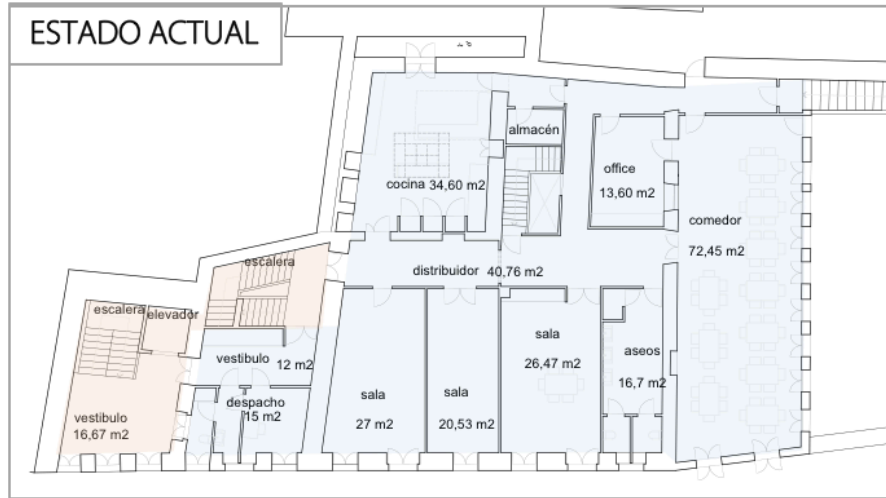
2.2 PLANTA PRIMERA

- DIFERENCIACION DE RECORRIDOS DE PEREGRINOS (PÚBLICO) AL USO PRIVADO (VIVIENDA CONVENTO)
- INCLUIR ASEOS PARA LOS PEREGRINOS, CALCULADOS PARA DOS AUTOBUSES SIMULTANEOS DE VISITA
- LA ESCALERA DE MADERA SE QUEDA PARA USO PRIVADO
- POSIBLE REDISTRIBUCIÓN DEL ÁREA PRIVADA SEGÚN NECESIDADES (MAS CUARTOS, PARA COMPENSAR LA PLANTA SEGUNDA)
- PUESTA EN MARCHA DEL ASCENSOR (ACCESIBILIDAD) AHORA EN DESUSO
- REVISION DE CUMPLIMIENTO DE CTE FUEGO EN VIAS DE EVACUACION

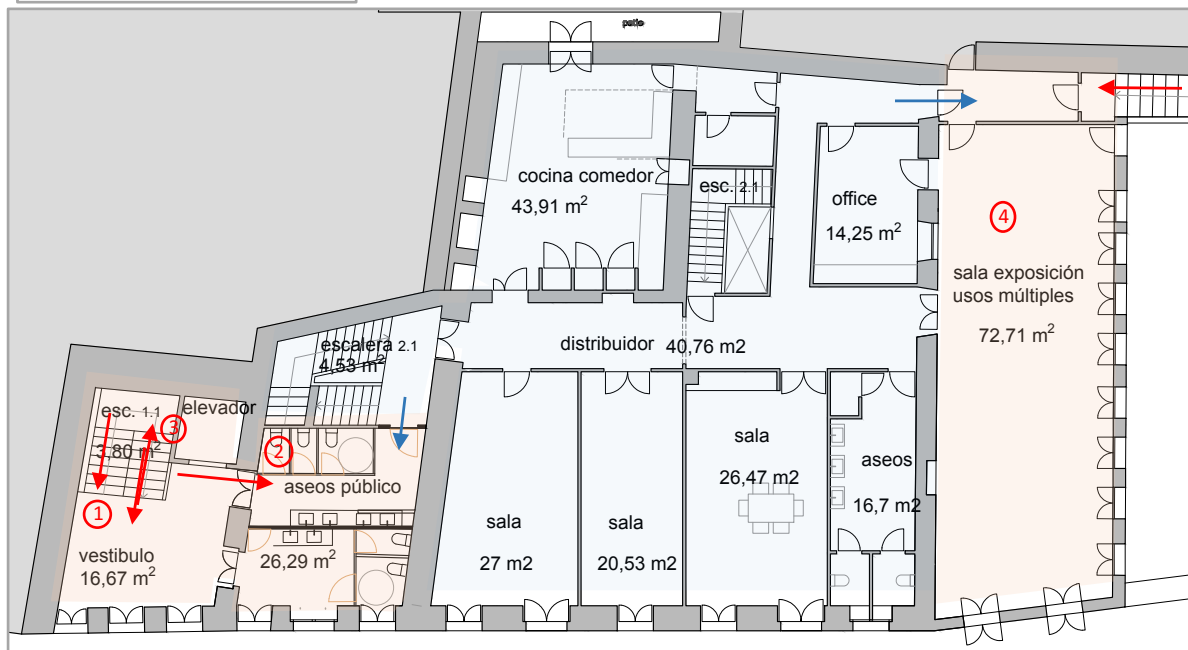
ESTADO REFORMADO

- 1** SUBIDA DE PLANTA BAJA A VESTÍBULO DE ESPERA 16,67 m²
 - 2** ASEOS PÚBLICOS SEPARADOS DE MUJERES Y HOMBRES, INCLUYENDO ASEO ADAPTADO 26,29 m²
 - 3** SUBIDA ESCALERA / ASCENSOR PLANTA SEGUNDA
 - 4** SALA DE EXPOSICIÓN / USOS MULTIPLES 72,71 M²
- ACCESO POR ESCALERA EXTERIOR

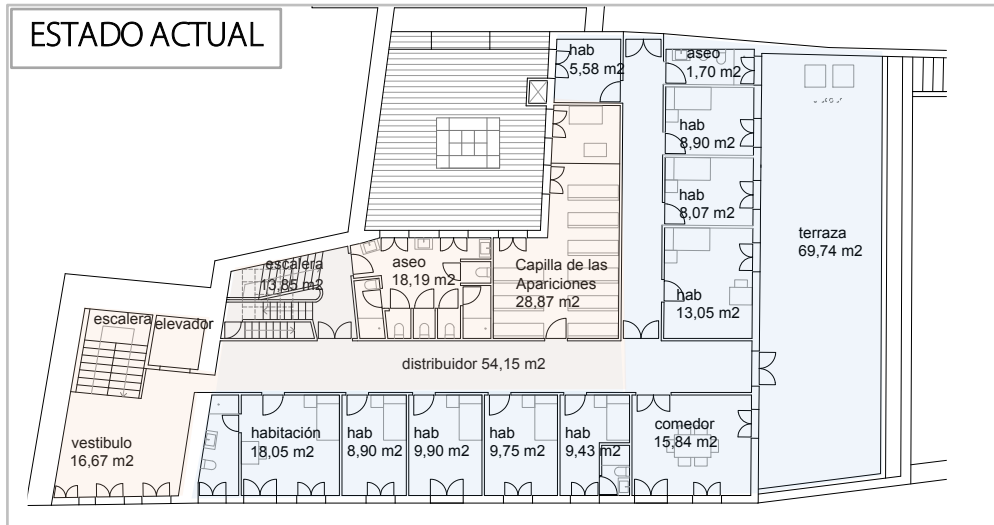
2.3 PLANTA SEGUNDA

- DIFERENCIACION DE RECORRIDOS DE PEREGRINOS (PÚBLICO) AL USO PRIVADO (VIVIENDA CONVENTO)
- INCREMENTAR EL TAMAÑO DE LA CAPILLA DE LAS APARICIONES
- CREAR UN NUEVO ESPACIO CAPILLA DE LA ADORACIÓN
- INCLUIR SALAS DE CONFESIONARIO / GUÍA ESPIRITUAL
- NUEVA SACRISTÍA
- RESOLVER CON PUERTAS DE VIDRIO LA CONEXIÓN CON LA ZONA PRIVADA QUE CRUZA POR LA CAPILLA
- PUESTA EN MARCHA DEL ASCENSOR (ACCESIBILIDAD) AHORA EN DESUSO
- REVISION DE CUMPLIMIENTO DE CTE FUEGO EN VIAS DE EVACUACION

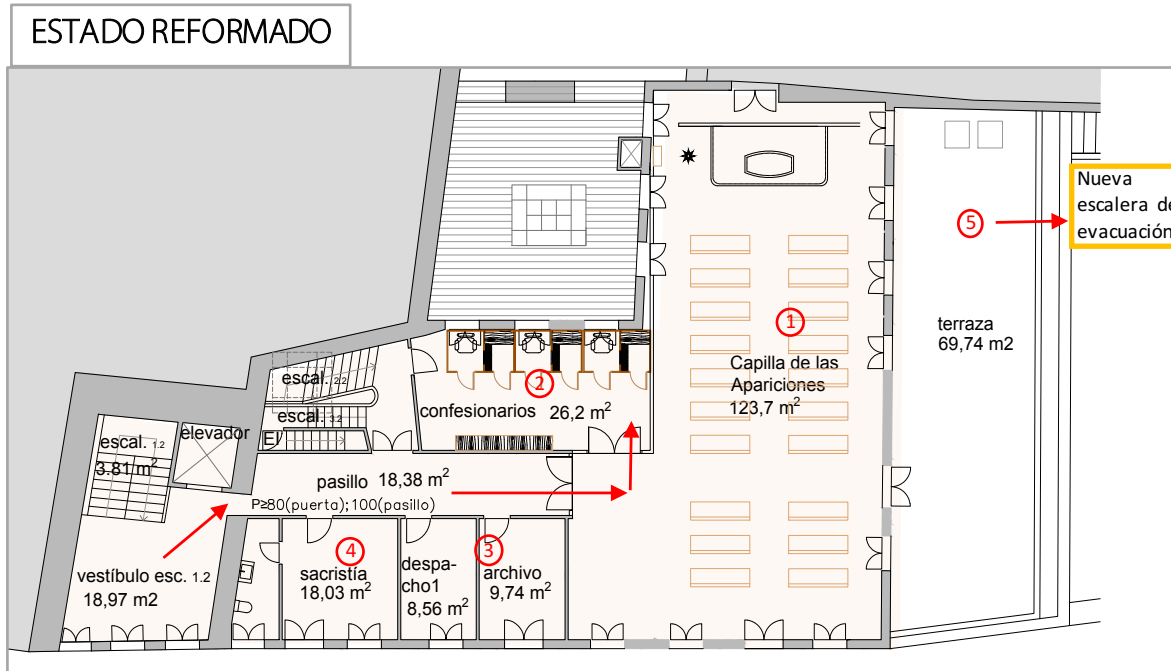
- 1** CAPILLA DE LAS APARICIONES 123,7 m²
- 2** CONFESIONARIOS 26,2 M²
- 3** DESPACHO / ARCHIVO 18,80 m²
- 4** SACRISTÍA 18,05 m²
- 5** NUEVA ESCALERA EVACUACIÓN METÁLICA DESDE LA FACHADA DEL PATIO
